| GEZ | | KARTA ADRESOWA ZABYTKU | | 3. Miejscowość Krosno Odrzańskie | |
| 1. Nazwa Dom | | 2. Czas powstania pierwsza połowa XIX w. | | | |
| | | | | 4. Adres Mnichów 11 66-600 Krosno Odrzańskie | |

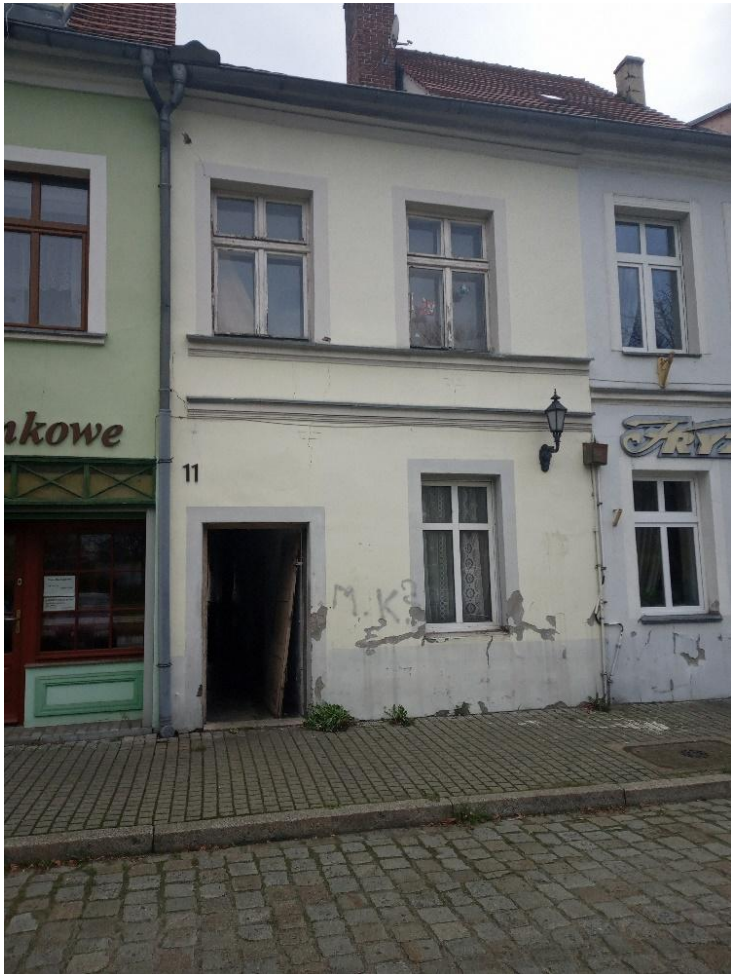
| <div></div> <p>Elewacja frontowa (zachodnia)</p> | | | | 7. Fotografia z opisem wskazującym orientację w stosunku do terenów lub stron świata albo mapa z zaznaczonym stanowiskiem archeologicznym | |

Budynek usytuowany jest w zwartej zabudowie wschodniej pierzei ul. Mnichów. Częściowo podpiwniczony, wzniesiony w konstrukcji murowanej z cegły pełnej na zaprawie cementowo-wapiennej. Ściany wewnętrzne ceglane i na wyższej kondygnacji w konstrukcji muru pruskiego (z wypełnieniem ceglanym). Budynek założony został na rzucie prostokąta. Jego bryła jest dwukondygnacyjna przekryta dachem dwuspadowym w układzie kalenicowym do ulicy. Konstrukcja drewnianej więźby dachowej jest płatwiowo-kleszczowa. Pokrycie dachu stanowi dachówka ceramiczna karpiówka. Dwuosiówą fasadę przepruwają prostokątne otwory okienne. W skrajnej osi przyziemia od strony zachodniej znajduje się otwór wejściowy. Podziały horyzontalne elewacji frontowej wykonano za pomocą profilowanych gzymsów: międzykondygnacyjnego, podokiennego (pod oknami I piętra) oraz wieńczącego. Elewacja tylna jest trójosiowa z dwoma otworami wejściowymi w przyziemiu, flankującymi usytuowane centralnie okno. Na wysokości piętra wykonano dwa okna. Układ wnętrza jest 3 -traktowy z sienią przelotową na przestrzał budynku przy jego północnej ścianie. W trakcie środkowym usytuowana została klatka schodowa. Na piętrze zachowały się drewniane podłogi deskowe. Stolarka okienna w elewacji frontowej bez wartości zabytkowej. Na I piętrze dwa drewniane okna skrzynkowe, w przyziemiu okno z profili PCV. Okna w elewacji tylnej na I piętrze drewniane. Drzwi w elewacji frontowej są drewniane, jednoskrzydłowe z nasświetlem. Ich konstrukcja jest ramowo-płycinowa. Stolarka drzwiowa nie ma wartości zabytkowych. W elewacji tylnej drzwi prowadzące do sieni są oryginalne – drewniane, jednoskrzydłowe z nasświetlem, w konstrukcji ramowo-płycinowej. Drzwi prowadzące od strony podwórza do warsztatu, usytuowanego w tylnym trakcie przyziemia są współczesne, pełne, drewniane, klepkowe.

Stan ogólny budynku dostateczny. Budynek wymaga remontu w zakresie elewacji. Należy przeprowadzić konserwację stolarki okiennej i drzwiowej.
