GEZ	<div>KARTA ADRESOWA ZABYTKU</div>		3. Miejscowość Krosno Odrzańskie
1. Nazwa Dom		2. Czas powstania XVIII/XIX w.	4. Adres Mnichów 27 66-600 Krosno Odrzańskie
7. Fotografia z opisem wskazującym orientację w stosunku do terenów lub stron świata albo mapa z zaznaczonym stanowiskiem archeologicznym

8. Historia, opis i wartości

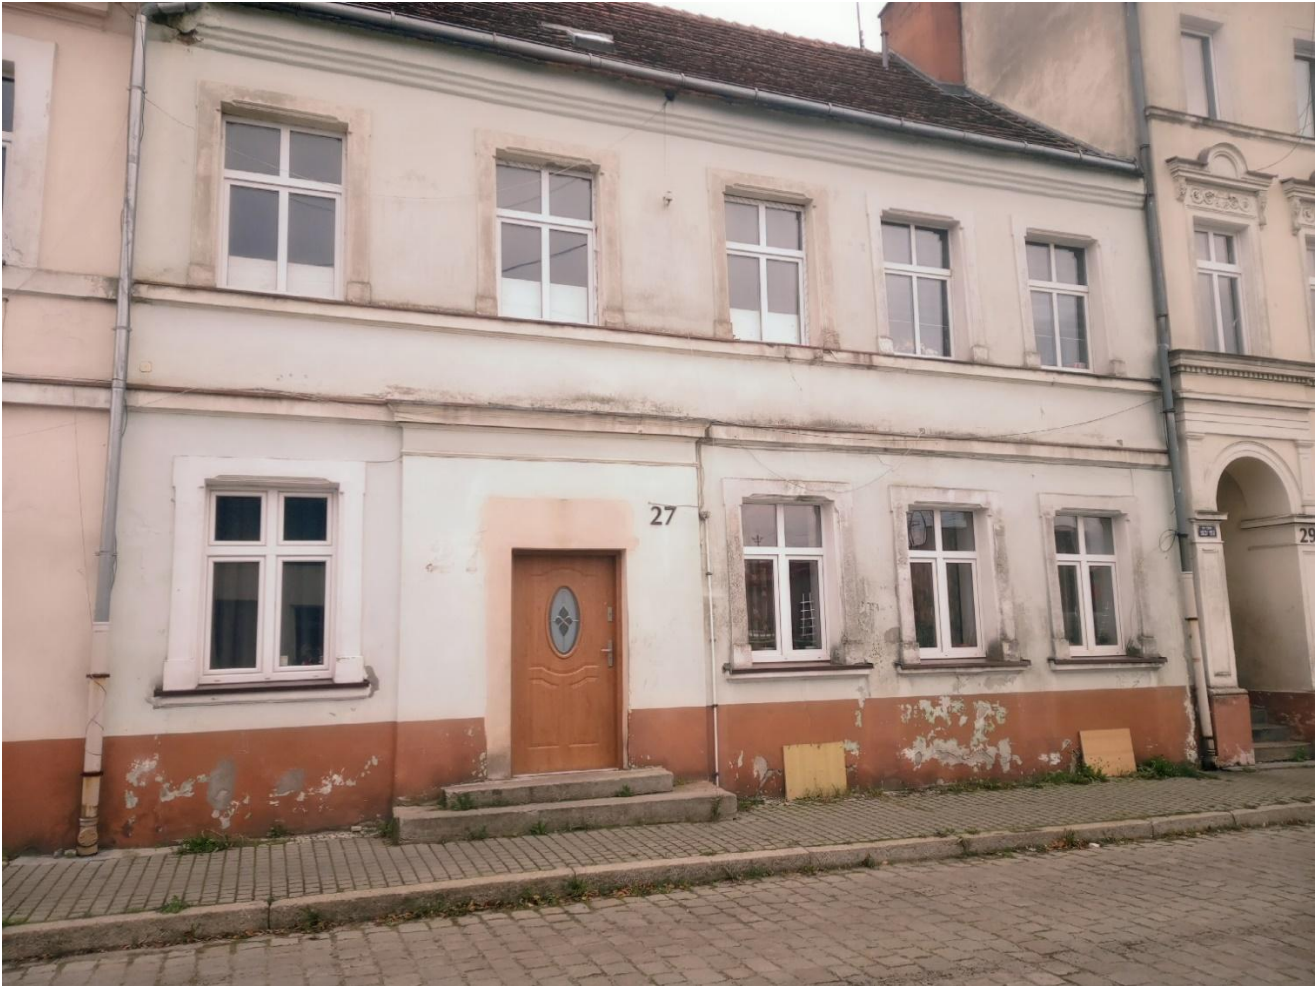
5. Przynależność administracyjna Województwo lubuskie Powiat krośniński Gmina Krosno Odrzańskie
Elewacja frontowa (zachodnia)			6. Formy ochrony Rejestr zabytków, nr L-872/A Data wpisu: 15.01.1964 r. Lokalizacja na terenie zespołu urbanistyczno-krajobrazowego Krosna Odrzańskiego, wpisanego do rejestru zabytków pod nr 102 i 2179 oraz objęcie ochroną poprzez zapisy miejscowego planu zagospodarowania przestrzennego (MPZP 008)

Budynek wzniesiony na planie prostokąta, murowany z cegły pełnej na zaprawie cementowo-wapiennej i wapiennej. Jego bryła jest dwukondygnacyjna, przekryta dachem dwuspadowym. Układ konstrukcyjny drewnianej więźby dachowej jest krokwiowo-płatwiowy. Pokrycie dachu stanowi dachówka ceramiczna karpiówka układana w koronkę. Elewacja frontowa i tylna są tynkowane tynkiem cementowo-wapiennym. Fasada jest pięcioosiowa, rozcłonkowana prostokątnymi otworami okiennymi. W drugiej osi od strony północnej umieszczone zostało wejście do sieni. Otwory okienne ujęte zostały prostymi opaskami z motywami zdobniczymi. Okna I piętra wsparte zostały na gzymsie podokiennym przebiegającym na całej szerokości elewacji. Dodatkowe podziały horyzontalne tworzą gzymsy: międzykondygnacyjny i profilowany gzyms wieńczący. Otwór wejściowy umieszczony został w płytkim pseudoryzalicy i poprzedzony granitowymi schodami zewnętrznymi. Elewacja tylna pozbawiona jest podziałów architektonicznych, trójosiowa z dwukondygnacyjną oficyną. Przekryta daszkiem pulpitowym przylegającym do jej północnego narożnika. Nad piwnicami, które zlokalizowane są we frontowym traktcie budynku występują stropy ceramiczne na belkach stalowych typu Kleina. Na wyższych kondygnacjach występują stropy drewniane. Stolarka okienna w elewacji frontowej drewniana, skrzynkowa, wtórna. Okna w elewacji tylnej dwudzielne, wykonane współcześnie. Drzwi w elewacji frontowej drewniane, dwuskrzydłowe, częściowo przeszkłone z naświetlem-wtórne. Drzwi w elewacji tylnej drewniane jednoskrzydłowe, ramowo - płycinowe pełne. Skrzydło drzwiowe zdobione płycinami z lustrami.

Budynek w stanie dostatecznym. Wymaga remontu w zakresie elewacji, stolarki okiennej oraz pokrycia dachu.
