GEZ	<div data-bbox="640 209 1312 264"> <div data-bbox="640 209 685 217">POMIAROWA</div> <div data-bbox="640 217 1312 264">KARTA ADRESOWA ZABYTKU</div> </div>		<div data-bbox="1637 153 1760 209">3. Miejscowość <b>Czetowice</b></div>
<div data-bbox="192 296 864 360"> <div data-bbox="192 296 304 320">1. Nazwa</div> <div data-bbox="192 320 864 360"><b>Kościół Filialny pw. Matki Boskiej Bolesnej</b></div> </div>		<div data-bbox="864 296 1626 360"> <div data-bbox="864 296 1021 320">2. Czas powstania</div> <div data-bbox="864 320 1626 360"><b>XVI w.</b></div> </div>	<div data-bbox="1637 360 1917 472">4. Adres <b>Czetowice 66-600 Krosno Odrzańskie Dz. nr 162/1</b></div> <div data-bbox="1637 639 1895 663">5. Przynależność administracyjna</div> <div data-bbox="1637 703 1839 727">Województwo <b>lubuskie</b></div> <div data-bbox="1637 767 1816 791">Powiat <b>krośnieński</b></div> <div data-bbox="1637 839 1895 863">Gmina <b>Krosno Odrzańskie</b></div> <div data-bbox="1637 903 1895 983">6. Formy ochrony <b>Rejestr zabytków, nr 464 Data wpisu: 20.05.1963</b></div>

## 8. Historia, opis i wartości

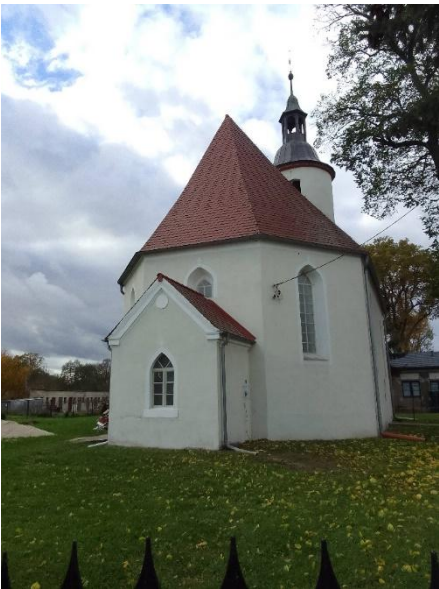
<div data-bbox="215 999 719 1023">Widok na elewację kościoła od strony wschodniej</div> </div> <div data-bbox="192 1031 819 1382">

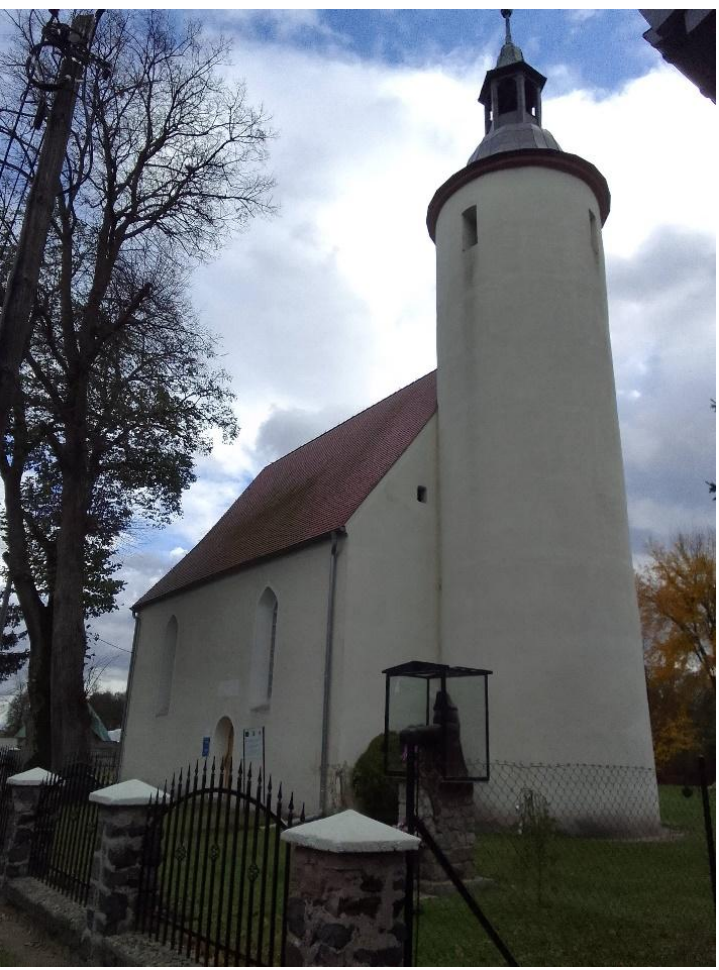
<div data-bbox="887 1406 1480 1430">Widok na elewację kościoła od strony północno-zachodniej</div> </div> </div>
