GEZ	KARTA ADRESOWA ZABYTKU		3. Miejscowość <b>Krosno Odrzańskie</b>
1. Nazwa <b>Most drogowy nad rzeką Odrą</b>		2. Czas powstania <b>1905 r.</b>	4. Adres <b>Trakt Książęcy</b> <b>66-600 Krosno Odrzańskie</b> <b>Dz. nr 1/1</b>

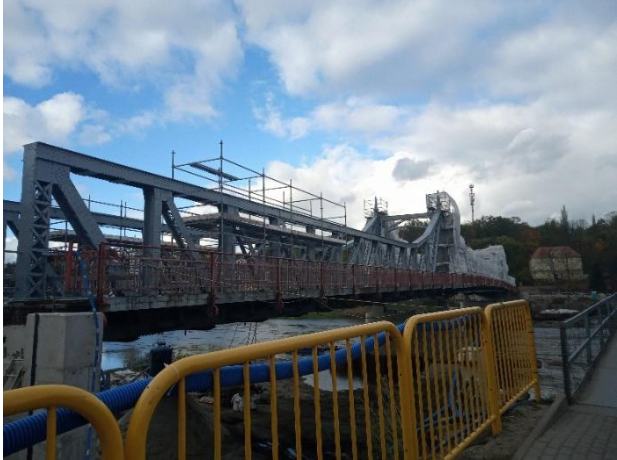
<p><b>Widok na most od ul. Trakt Książęcy</b></p> </div> <div style="text-align: center;">

Stan zachowania mostu można określić jako dobry. W 2023 most został podniesiony. Realizacja inwestycji Wód Polskich Regionalnego Zarządu Gospodarki Wodnej we Wrocławiu umożliwi prowadzenie na tym obszarze rzeki akcji łodolamania i zapobieganie powodziom zatorowym. Rozpoczęto prace mające na celu wzmocnienie mostu oraz przebudowę podpór, które mają zakończyć się w 2024 roku. Zaleca się przywrócenie historycznych lamp.
